รายงานการทำงาน

งานระบบกันซึมพื้นดาดฟ้าอาคารจอดรถ อาคารบุญมิตร

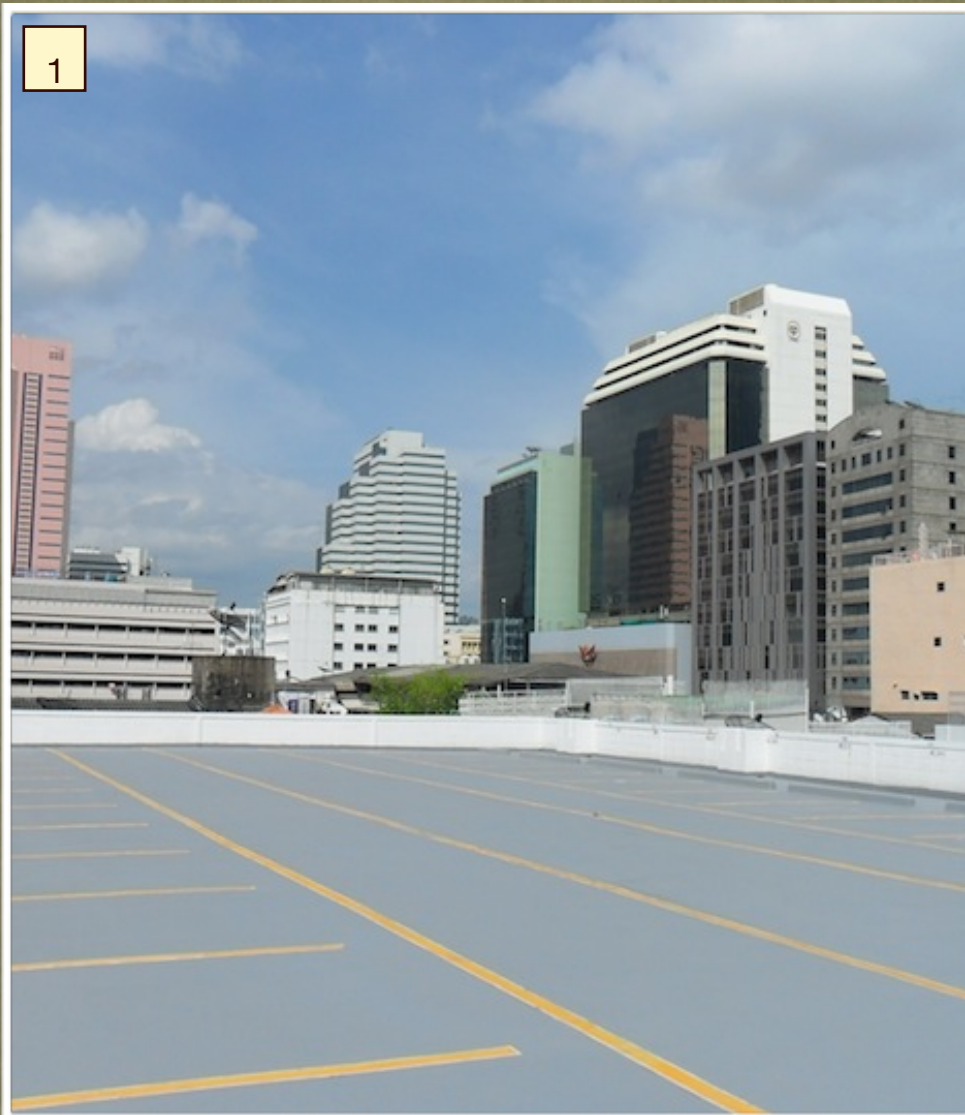
No.1 : ภาพหลังจากติดตั้งระบบกันซึมเสร็จเรียบร้อยแล้ว

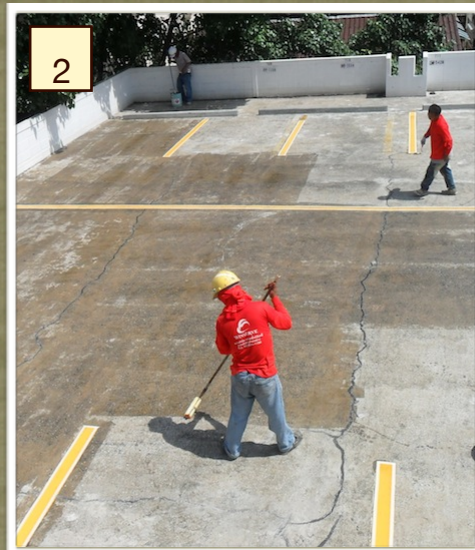
No.2 : ภาพแสดงการทำงานน้ำยารองพื้น (Primer) หลังจากเตรียมพื้นผิวเรียบร้อยแล้ว

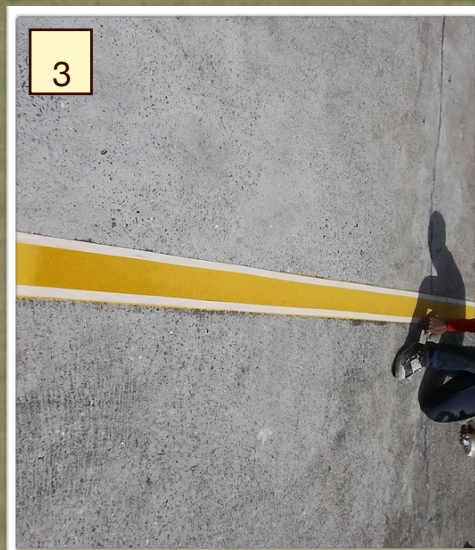
No.3 : ภาพแสดงติดเทปกาวป้องกันสิ่งจากรก่อนลงน้ำยา

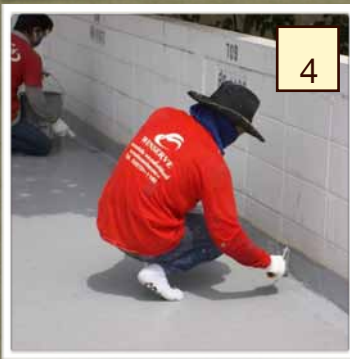
No.4 : ภาพแสดงการทำงานน้ำยาชั้นขอบผนัง

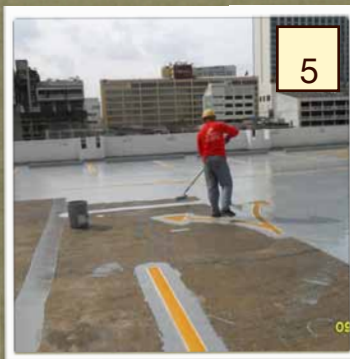
No.5 : ภาพแสดงการลงน้ำยาชั้น Basecoat

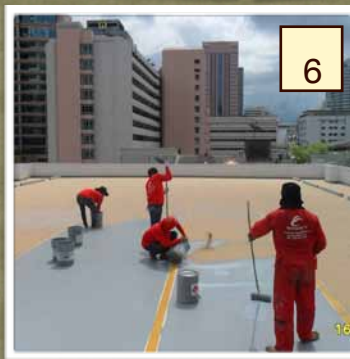
No.6 : ภาพแสดงการลงน้ำยาชั้น Intermediate

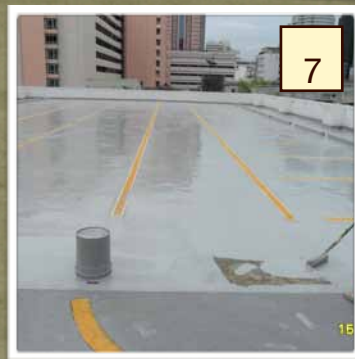
No.7 : ภาพแสดงการลงน้ำยาชั้น Topcoat
