แสดงภาพการทำงานซ่อมแซมท่าเทียบเรือเกาะเสม็ด

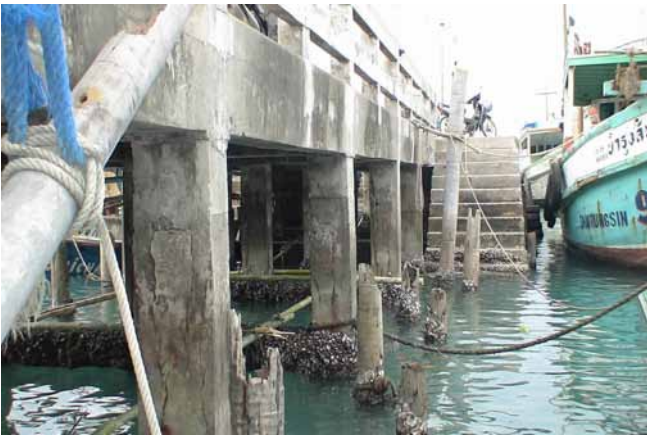
สภาพเสาและคานใต้ท่าเทียบเรือ พื้นผิวคอนกรีตมีความเสียหาย

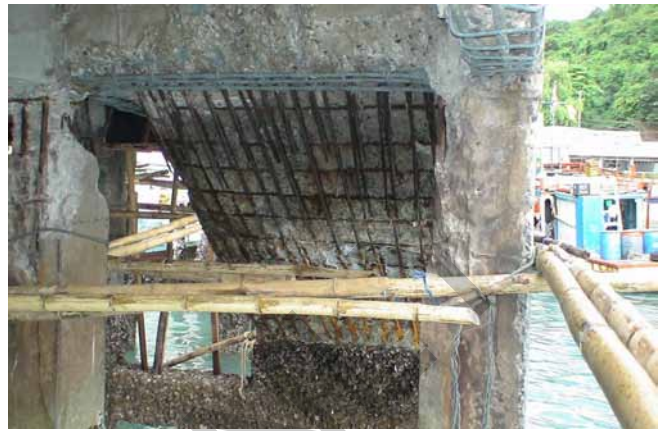
สภาพใต้ท้องพื้นบันได เหล็กเสริมเป็นสนิมก่อนทำการซ่อมแซม

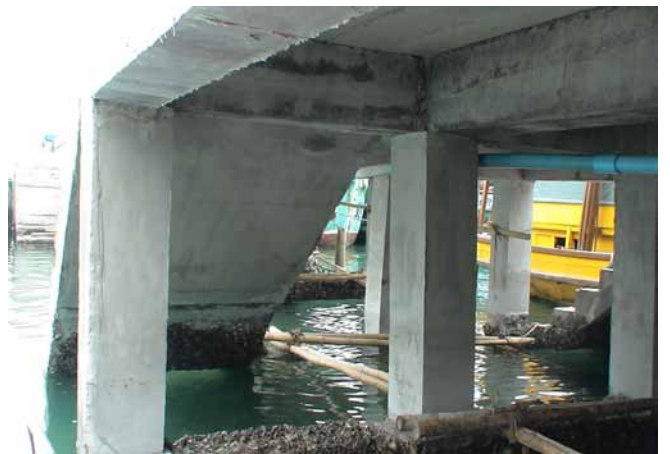
สภาพเสา คาน และท้องพื้นบันไดหลังจากทำการซ่อมแซมเสร็จเรียบร้อยแล้ว
